## Reconstructie van de dam en het hek aan de Bergseweg 32 te Vreeland

entree tot het park van de verdwenen  
buitenplaats Welgelegen bewaard

In 2009 ontstaan er plannen om de oude boerderij aan de Bergseweg 32 te Vreeland te saneren. De sloop en nieuwbouw van de boerderij maakt het noodzakelijk na te denken over het historische toegangshek en de dam van de voormalige buitenplaats Welgelegen. Datzelfde jaar krijgt Groenpartners de opdracht van Mijdsrecht Vastgoed B.V. de historie van de entree te onderzoeken en de situatie te inventariseren.

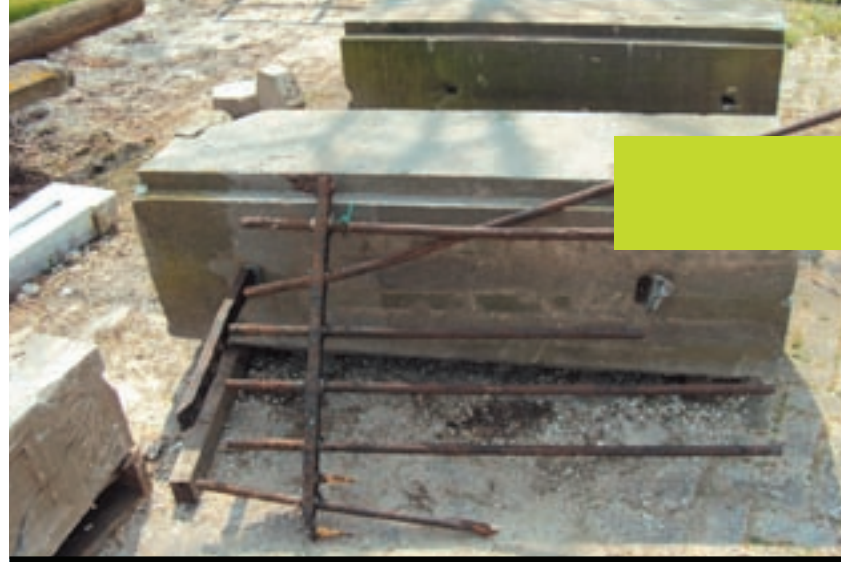
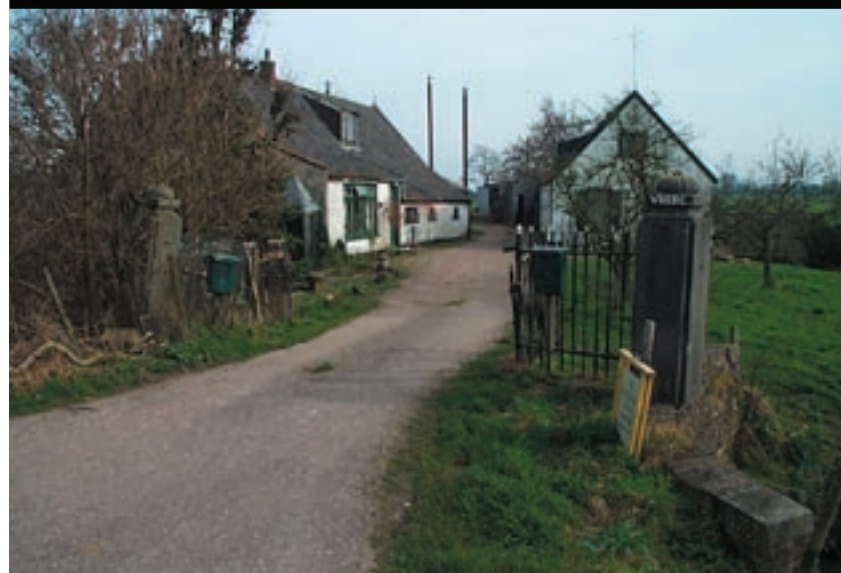
- Er is plantengroei aanwezig in het metselwerk, de voegen zijn grotendeels verdwenen en stenen ontbreken (foto links).
- De dam is ondanks de ouderdom niet verzakt!
- De houten fundering van de waterkerende dam is deels zichtbaar.

Gezien de bevindingen en de slechte conditie van de dam en het hek was reconstructie noodzakelijk, met het streven om authentieke delen her te gebruiken.

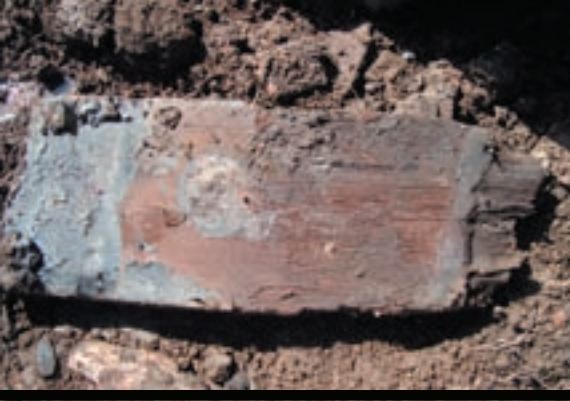
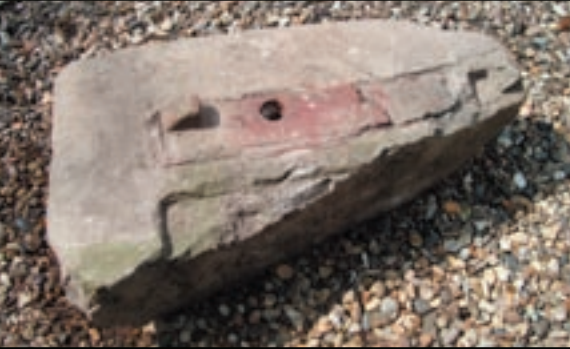
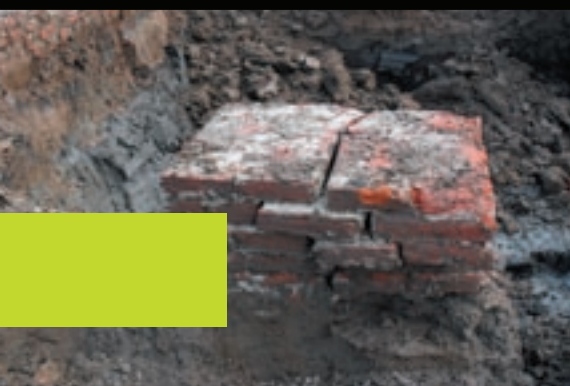
- fundament van de dam in hout (foto links boven)
- aanslagblok in de dorpel met deel van de rail (foto links midden)
- fundamente van de schoren (foto links onder)
- dieper gelegen muurdelen
- verlengde delen van de dammuren
- diverse bewerkte delen en blokken natuursteen
- delen van het smeedijzeren hek
- pijpenkopje (foto inzet rechts)

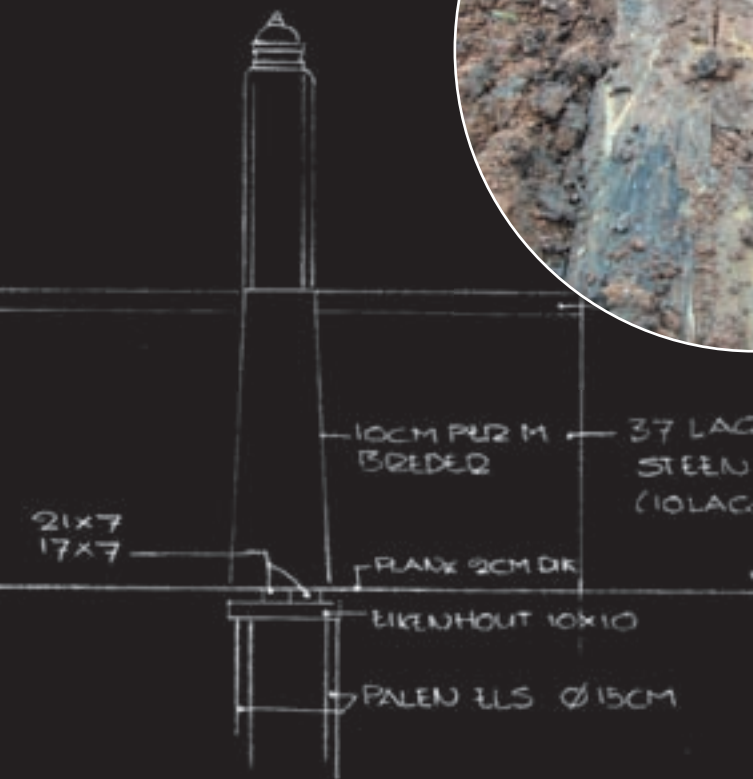
De historische fundering bestond uit elzenhouten palen, waar eikenhouten planken op lagen (zie foto en tekening links).

Tekening links:  
Groenpartners maakte op  
basis van de opmetingen  
deze doorsnede van de  
oude situatie met de funder-  
ing in hout, de damwanden  
en op het metselwerk de  
natuur-steen hekpijler.

De oude dam was waterkerend, maar bij de reconstructie is uitgegaan van een betonnen duiker met een hardstenen duikermond. De vormgeving van de duikermond is gebaseerd op een zwart-wit foto van een andere toegang tot het landschapspark van buitenplaats Welgelegen (foto rechts).

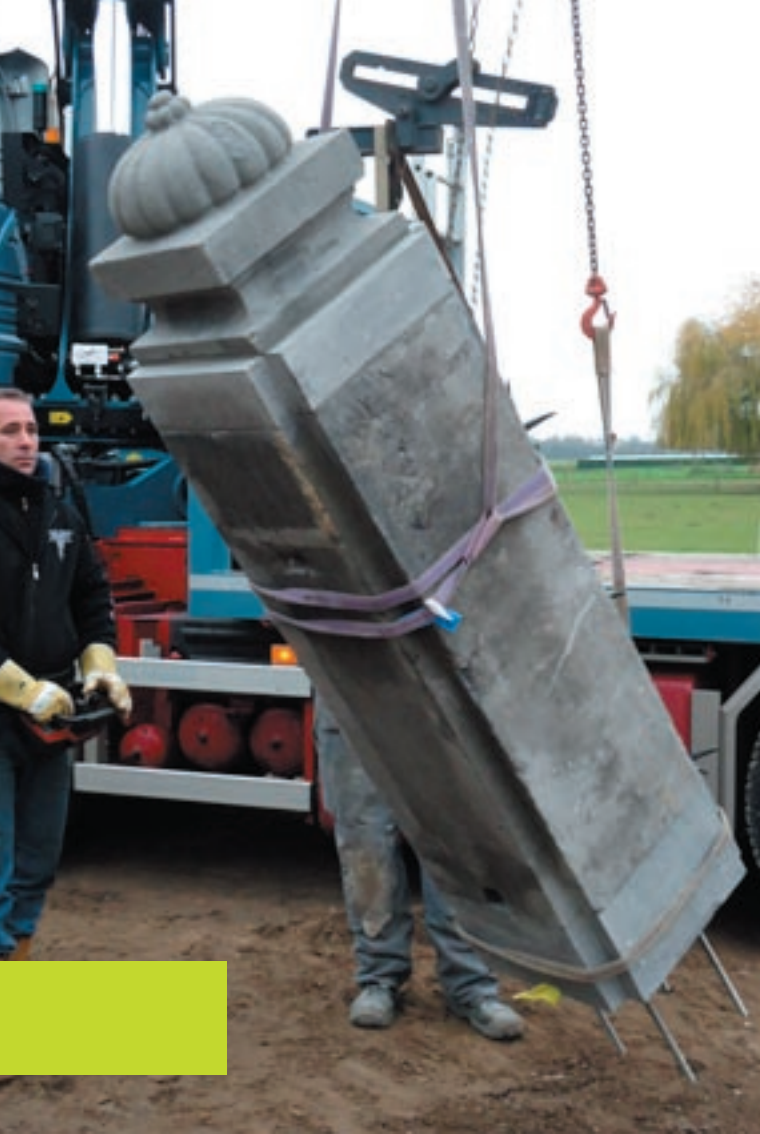
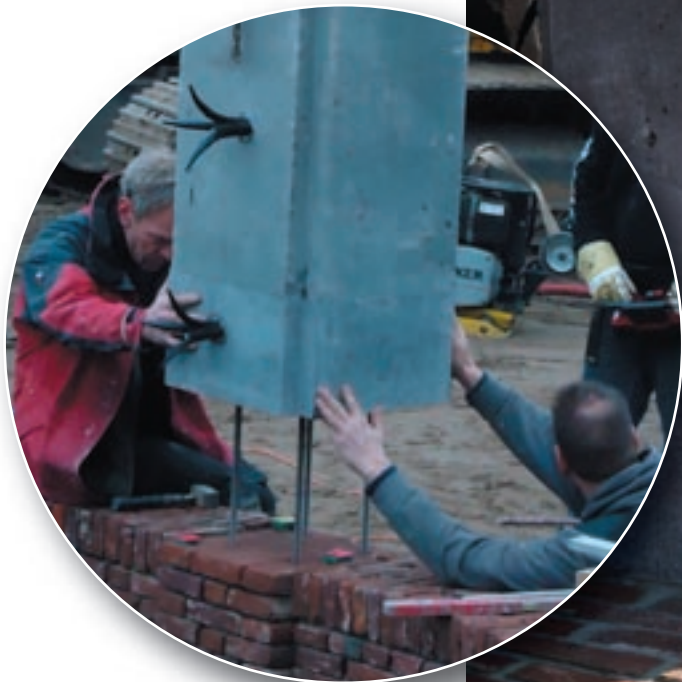
De linker hekipijler had aan de onderkant grote beschadigingen, die hersteld zijn door een deel weg te zagen en een nieuw blok natuursteen aan te zetten. Tevens is er bij beide hekipijlers een hardsteen blok geplaatst tussen de muts en de pijler. Op dit deel is de naam van de verdwenen buitenplaats gebeiteld 'Wel Gelegen'.

Foto boven: Het plaatsen van de  
linker natuursteen hekpijler.  
Foto rechts: Herstelde hekpijler.  
Tekening rechts: inventarisatie-  
tekening van de hardsteen muts.

RVS draadeinden en kit verbinden de hekipijlers met het onderliggende metselwerk van de dam (foto inzet rechts).

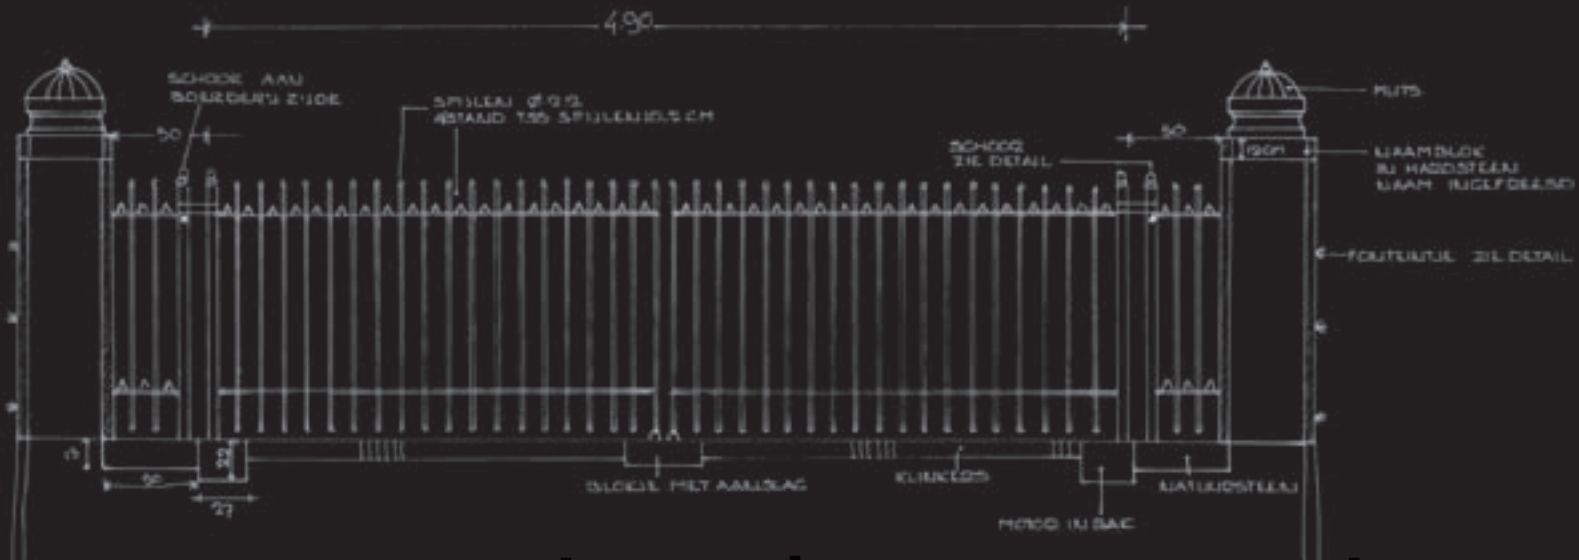
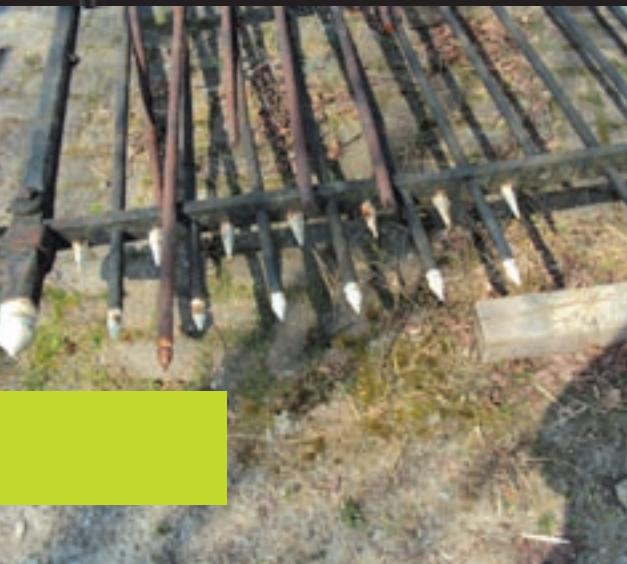
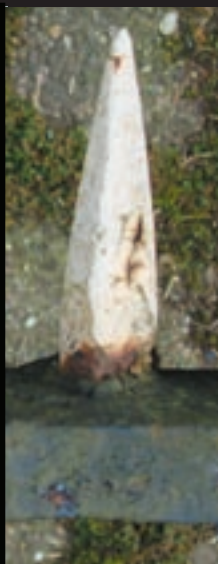
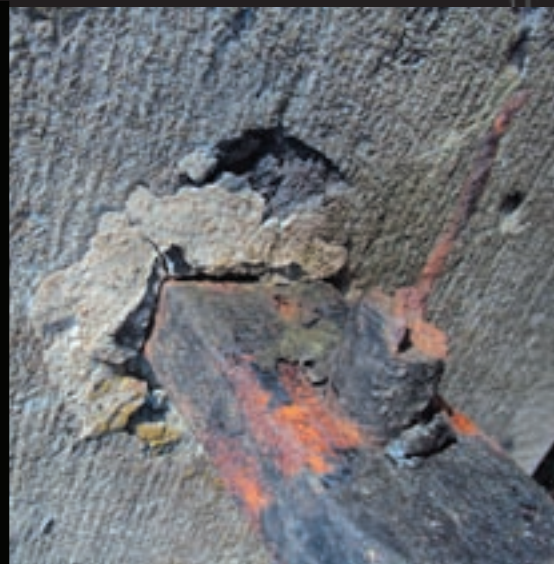
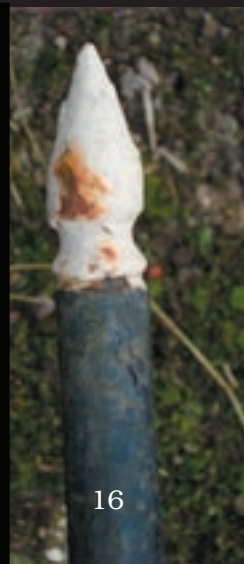
Grote delen van het laat 18de eeuwse hek ontbraken en waren in slechte staat. Bij de reconstructie zijn de oude pijlvormige punten van het oude smeedijzeren hek, op-nieuw tussen de spijlen van het nieuwe hek geplaatst. Alle overige delen zijn nieuw.

Tekening links boven: Reconstructie tekening smeedijzeren hek.  
Foto's oude hek v.l.n.r.: spijlenhek, de pijlvormige punten, de loodverbinding tussen ijzerwerk en hekpijler en een kleine hekpunt.  
Rechts: Het nieuwe hek en tekening van een hekpunt.

De grote en kleine hekpunten zijn met de hand gesmeed naar oud model. Van de schoren was geen voorbeeld bekend. De nieuwe schoren zijn gemaakt met het hek van buitenplaats Herteveld in Maarssen als inspiratie. In plaats van de originele teerlaag zijn de hekdelen voorzien van een matte, grove poedercoating. De oude niet te hergebruiken delen van het oude smeedijzeren hek zijn bewaard.
