## Reconstructie van de dam en het hek aan de Bergseweg 32 te Vreeland

entree tot het park van de verdwenen  
buitenplaats Welgelegen bewaard

In 2009 ontstaan er plannen om de oude boerderij aan de Bergseweg 32 te Vreeland te saneren. De sloop en nieuwbouw van de boerderij maakt het noodzakelijk na te denken over het historische toegangshek en de dam van de voormalige buitenplaats Welgelegen. Datzelfde jaar krijgt Groenpartners de opdracht van Mijdsrecht Vastgoed B.V. de historie van de entree te onderzoeken en de situatie te inventariseren.

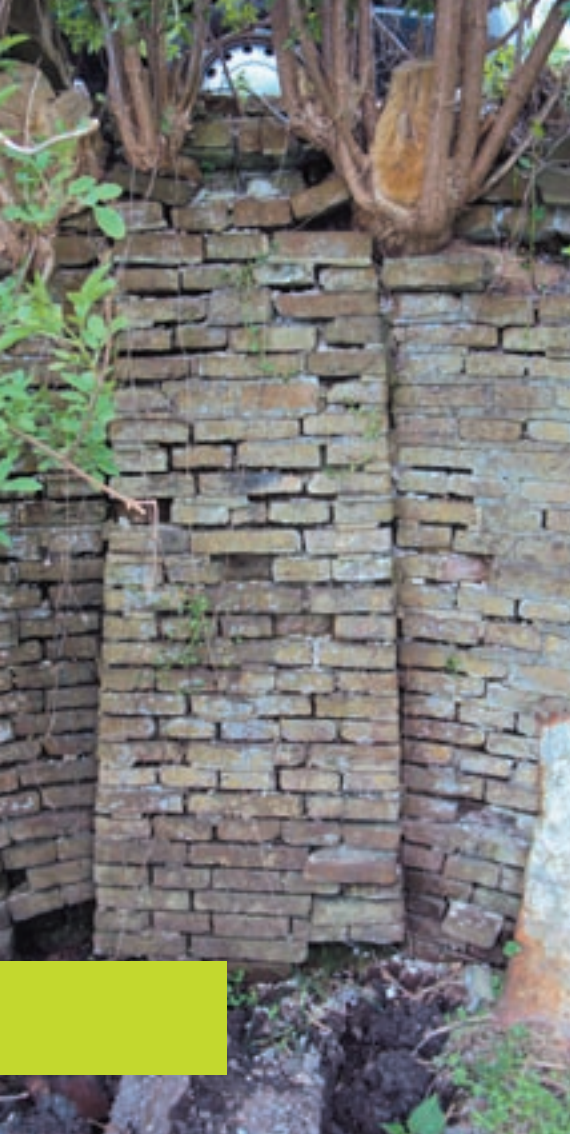
- Er is plantengroei aanwezig in het metselwerk, de voegen zijn grotendeels verdwenen en stenen ontbreken (foto links).
- De dam is ondanks de ouderdom niet verzakt!
- De houten fundering van de waterkerende dam is deels zichtbaar.

Gezien de bevindingen en de slechte conditie van de dam en het hek was reconstructie noodzakelijk, met het streven om authentieke delen her te gebruiken.

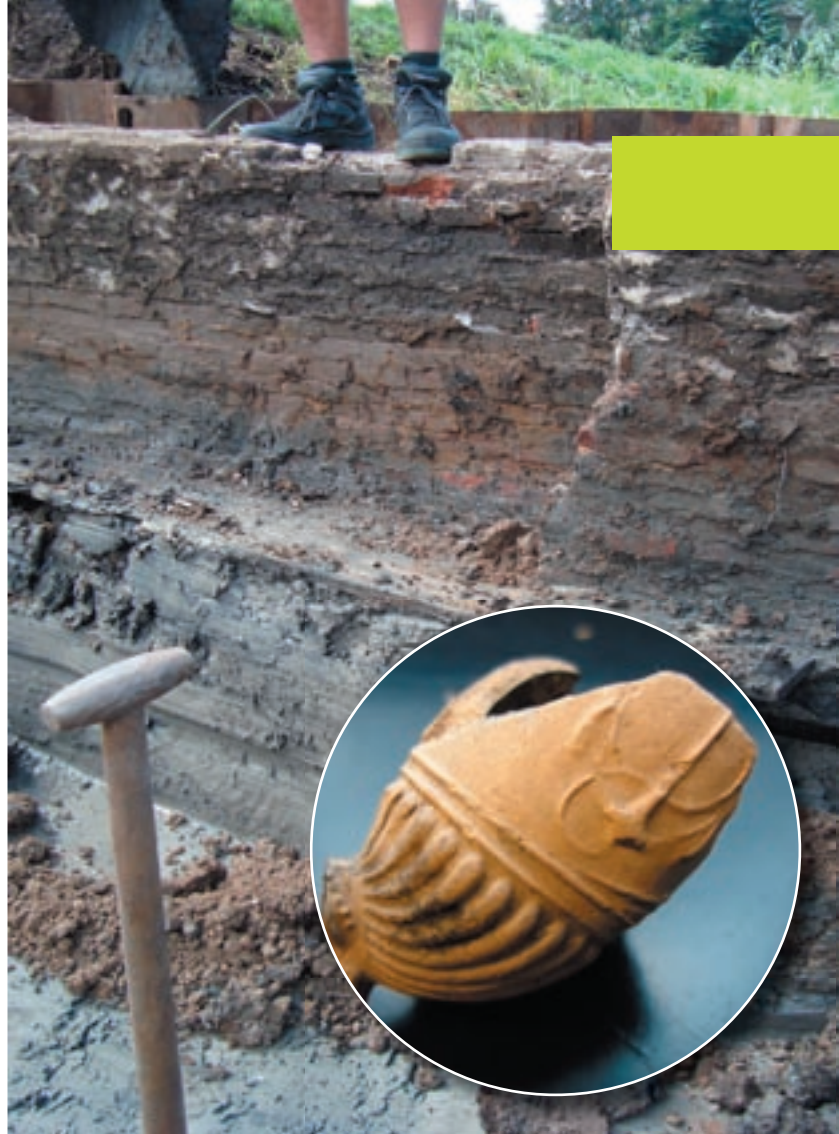
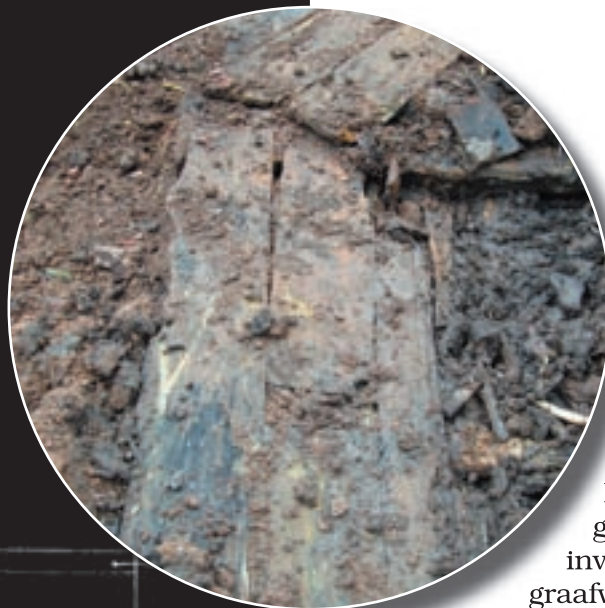
De historische houten fundering, gedeeltelijk zichtbaar tijdens de inventarisatie in 2010, kwam bij de graafwerkzaamheden geheel in zicht.

De historische fundering bestond uit elzenhouten palen, waar eikenhouten planken op lagen (zie foto en tekening links).

De oude dam was waterkerend, maar bij de reconstructie is uitgegaan van een betonnen duiker met een hardstenen duikermond. De vormgeving van de duikermond is gebaseerd op een zwart-wit foto van een andere toegang tot het landschapspark van buitenplaats Welgelegen (foto rechts).

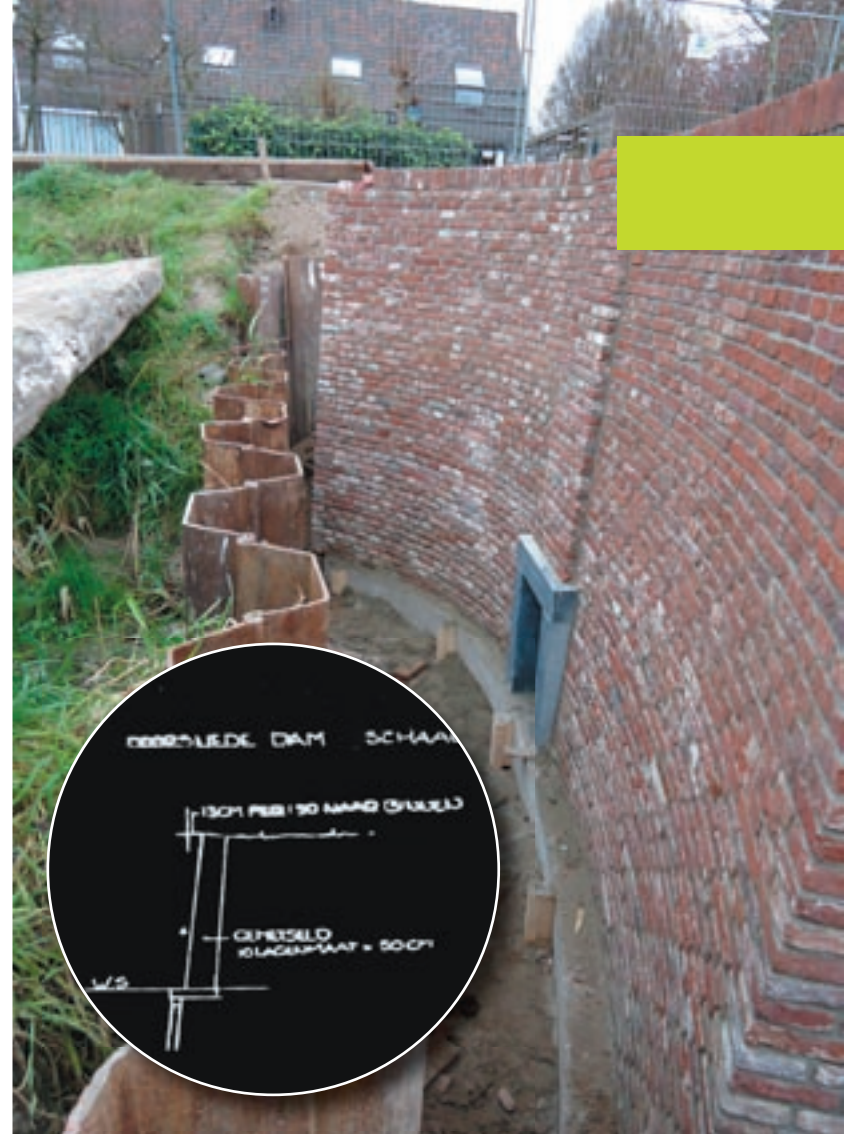
De linker hekipijler had aan de onderkant grote beschadigingen, die hersteld zijn door een deel weg te zagen en een nieuw blok natuursteen aan te zetten. Tevens is er bij beide hekipijlers een hardsteen blok geplaatst tussen de muts en de pijler. Op dit deel is de naam van de verdwenen buitenplaats gebeiteld 'Wel Gelegen'.

De twee natuurstenen hekipijlers en de mutsen zijn na restauratie in december 2011 teruggezet op de nieuwe dam.

RVS draadeinden en kit verbinden de hekipijlers met het onderliggende metselwerk van de dam (foto inzet rechts).

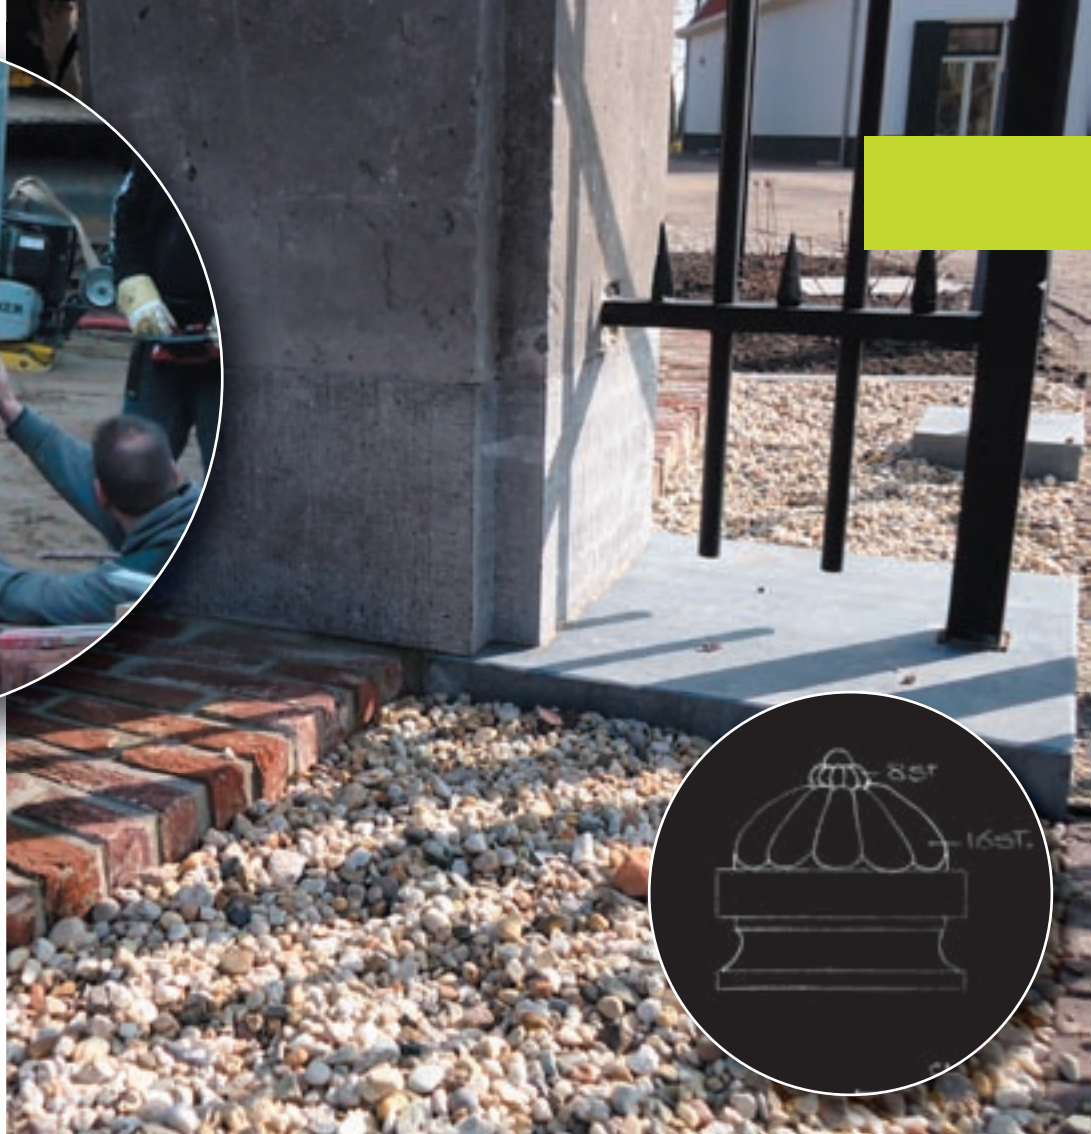
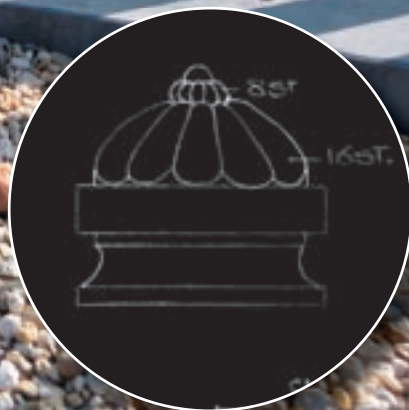
Grote delen van het laat 18de eeuwse hek ontbraken en waren in slechte staat. Bij de reconstructie zijn de oude pijlvormige punten van het oude smeedijzeren hek, op-nieuw tussen de spijlen van het nieuwe hek geplaatst. Alle overige delen zijn nieuw.

De grote en kleine hekpunten zijn met de hand gesmeed naar oud model. Van de schoren was geen voorbeeld bekend. De nieuwe schoren zijn gemaakt met het hek van buitenplaats Herteveld in Maarssen als inspiratie. In plaats van de originele teerlaag zijn de hekdelen voorzien van een matte, grove poedercoating. De oude niet te hergebruiken delen van het oude smeedijzeren hek zijn bewaard.

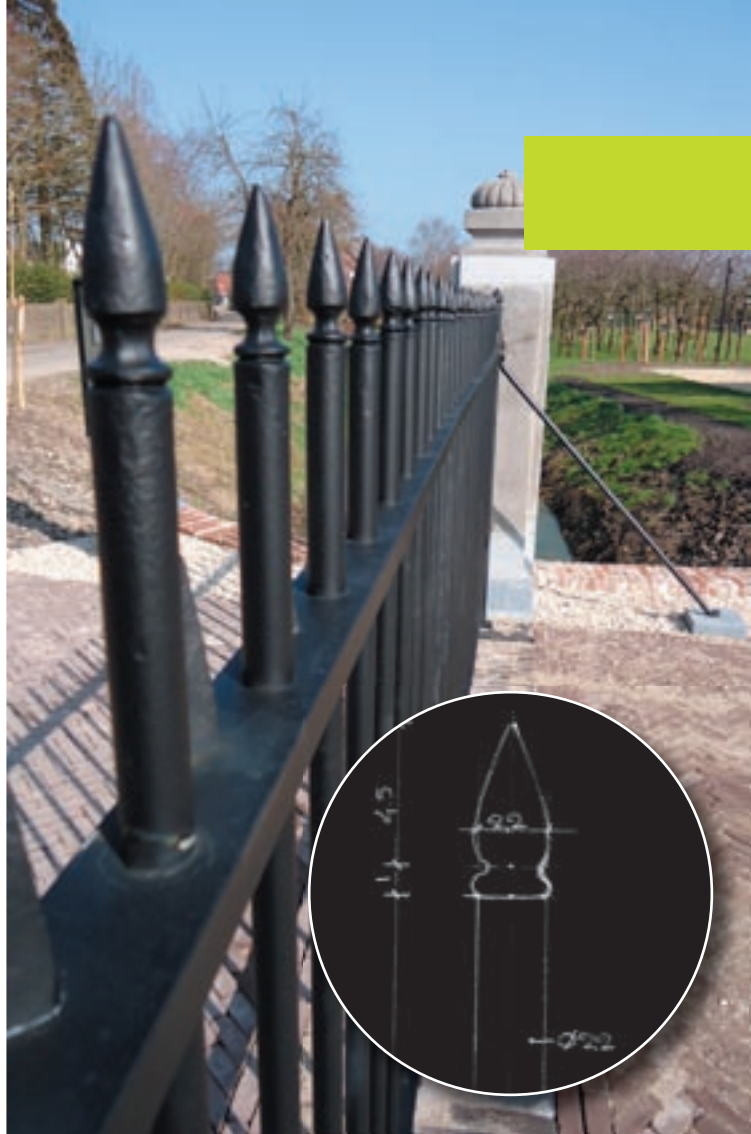
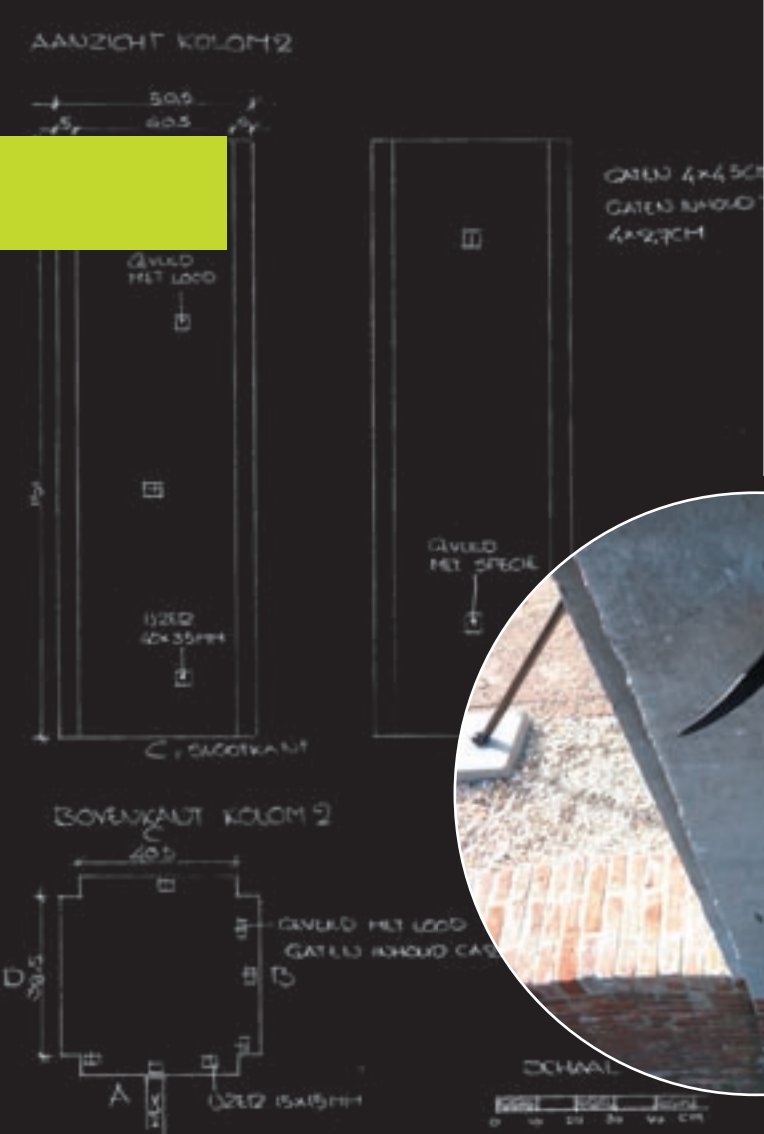
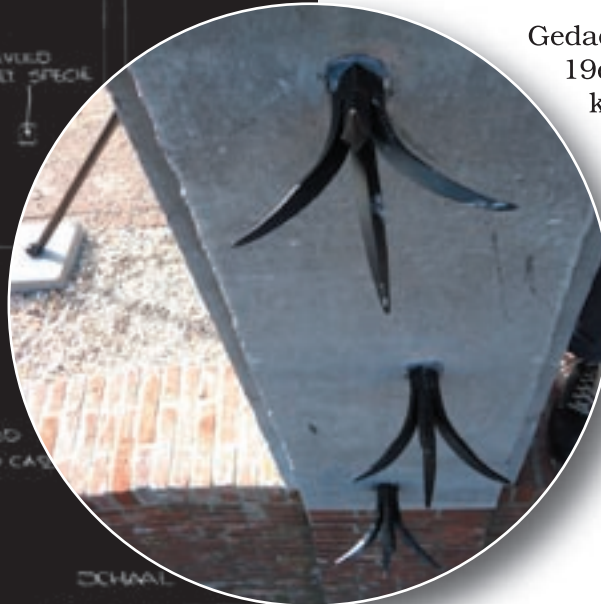
Aan de slootzijde van de twee oude hardstenen hekpijlers zitten drie gaten. Het is ondanks onderzoek niet duidelijk geworden waar deze gaten voor dienden.

Gedacht wordt dat de hekpijlers, begin 19de eeuw tweede hands zijn aangekocht voor het hek.

De fonteintjes zijn een nieuwe toevoeging. Het ontwerp vindt zijn inspiratie in de diverse hekken bij de buitenplaatsen in de Vechtstreek. De fonteintjes zijn met de hand gesmeed, in de gaten geplaatst en vervolgens aangegoten met lood.
